## 2. Floßholzerfassung 2013/2014 Sachsenheim mit allen Teilorten

Karl Heidinger

### 2 A Großsachsenheim

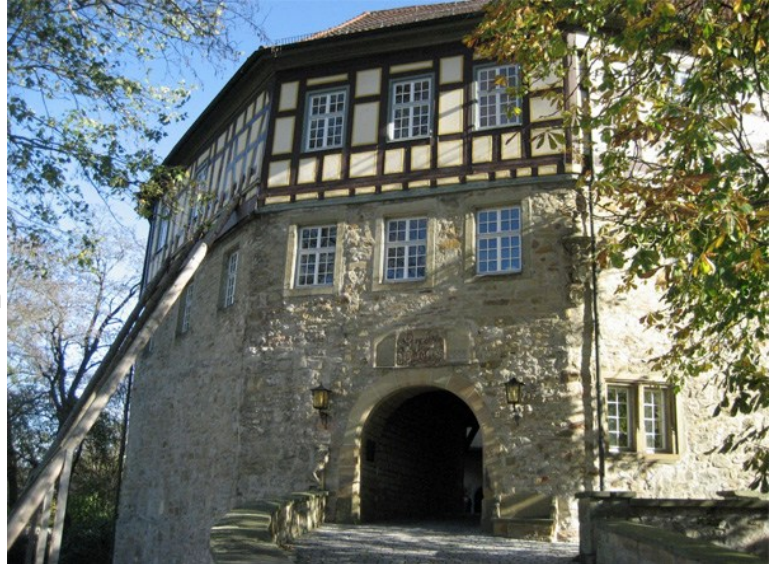
Wasserschloss Südwestseite mit Haupteingang

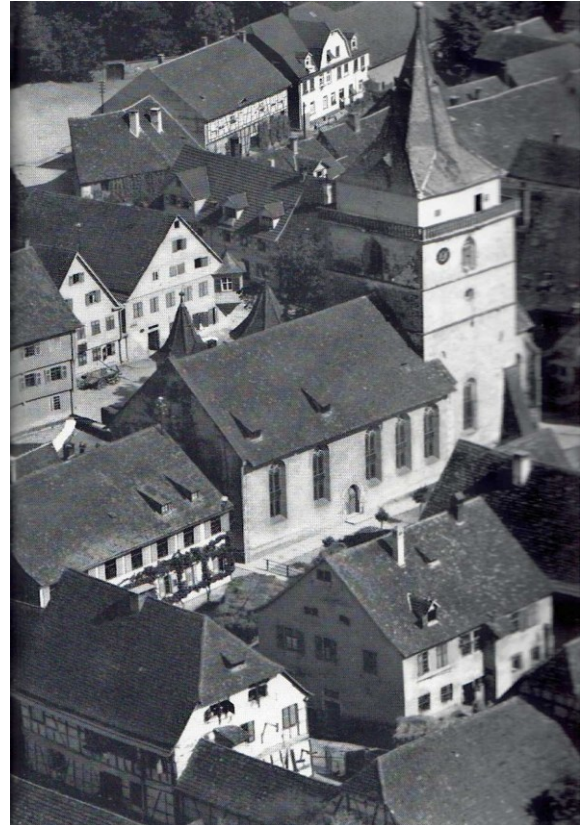
*Stadtkirche 1927. Zwei Dachgauben sind noch erhalten. Bild: Landkreis Ludwigsburg*

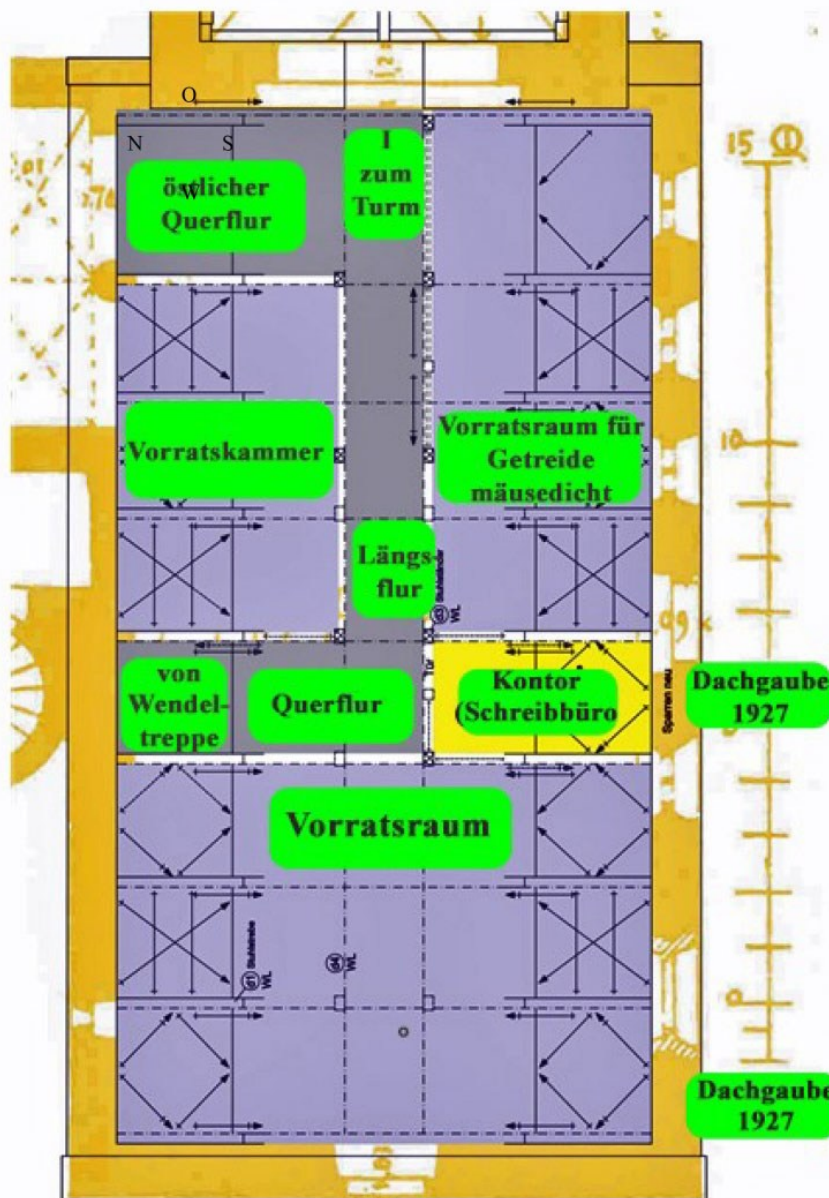
Langhausdachwerk mit Raumaufteilung

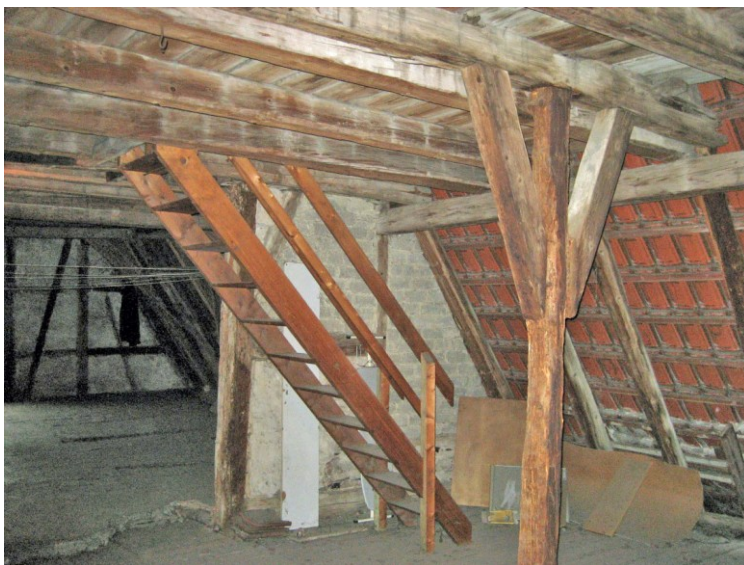
*Pfarrhaus von 1493, 2. DG*

- 18 Wiedlöcher in den Fichtenbalken des Dachstuhls im 2. DG, 1 Wiedkeilloch im 2. DG, 2 Wiedlöcher im 3. DG
- Die Dachkonstruktion war nur einsehbar im 2. und 3. DG. Das 1. DG ist zu einer Wohnung ausgebaut und vollkommen verkleidet. Im 3. DG sind fast alle Sparren mit Brettern verblendet, zur Auflage für die Dachsparren. Dadurch sind die Sparren an diesen Stellen nicht mehr einsehbar und eventuelle Floßaugen werden nicht entdeckt.

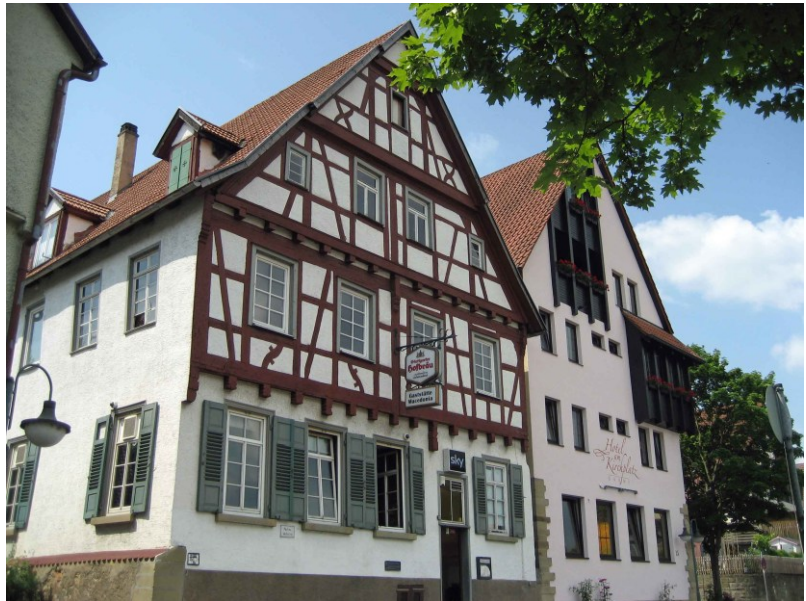
In vorreformatorischer Zeit, also vor 1534, war es das Pfründhaus Peter und Paul. Anmerkung von Tilmann Marstaller: Das auf dem Foto erkennbare, stark veränderte Giebelfachwerk weist frühestens in die zweite Hälfte des 16. Jhdt., vor 1534 halte ich für ausgeschlossen. Möglicherweise handelt es sich um einen Pfarrhausneubau von 1562 (?). Hier wäre eine Innenbegehung/gegebenenfalls eine Dendrountersuchung angebracht.

Ehem. Pfründhaus Peter und Paul

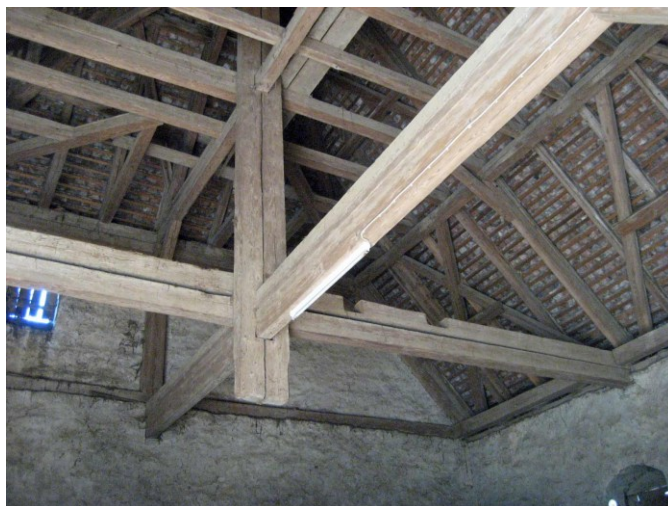
Der First liegt in Nord-Süd-Richtung. Der liegende Dachstuhl ist durch 3 in Ost-West-Richtung liegenden Dachbalken in 4 Sektoren aufgeteilt. Auf der ganzen Länge des Daches gibt es pro Seite 21 Dachsparren aus Nadelholz mit Querschnitt ca. 15 x 12 cm und ca. 13,5 m lang. Zugänglich war nur der untere Teil von einem der 4 Sektoren mit 7 Dachsparren auf jeder Seite, d.h. ein Drittel der Dachkonstruktion. Dort wurden an 14 Balken 19 Wiedlöcher entdeckt. Eine Hochrechnung auf den gesamten Dachstuhl ergibt insgesamt 108 Wiedlöcher.

*Unzugänglicher Teil des Dachstuhls*

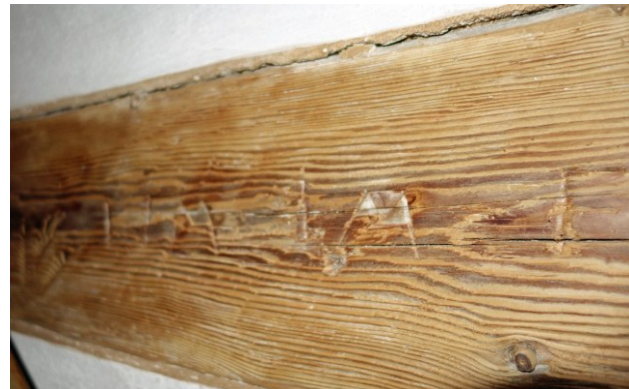
- Ehemaliger Lagerbereich, sichtbare Konstruktion mit liegendem Dachstuhl
- Wiedlöcher und Waldzeichen / Handelszeichen
- vorgekerbte Holznagellöcher

Handelszeichen
